Číslo: 10201/2025/OB-0003

## Z Á Z N A M

Prešetrenie dohľadnosti, viditeľnosti a zameniteľnosti návestidiel v železničnej stanici (ďalej len „ŽST“) Pezinok na základe podnetu doručenému Dopravnému úradu.

**Príloha č. 1 k protokolu č. 10201/2025/OB-0003**

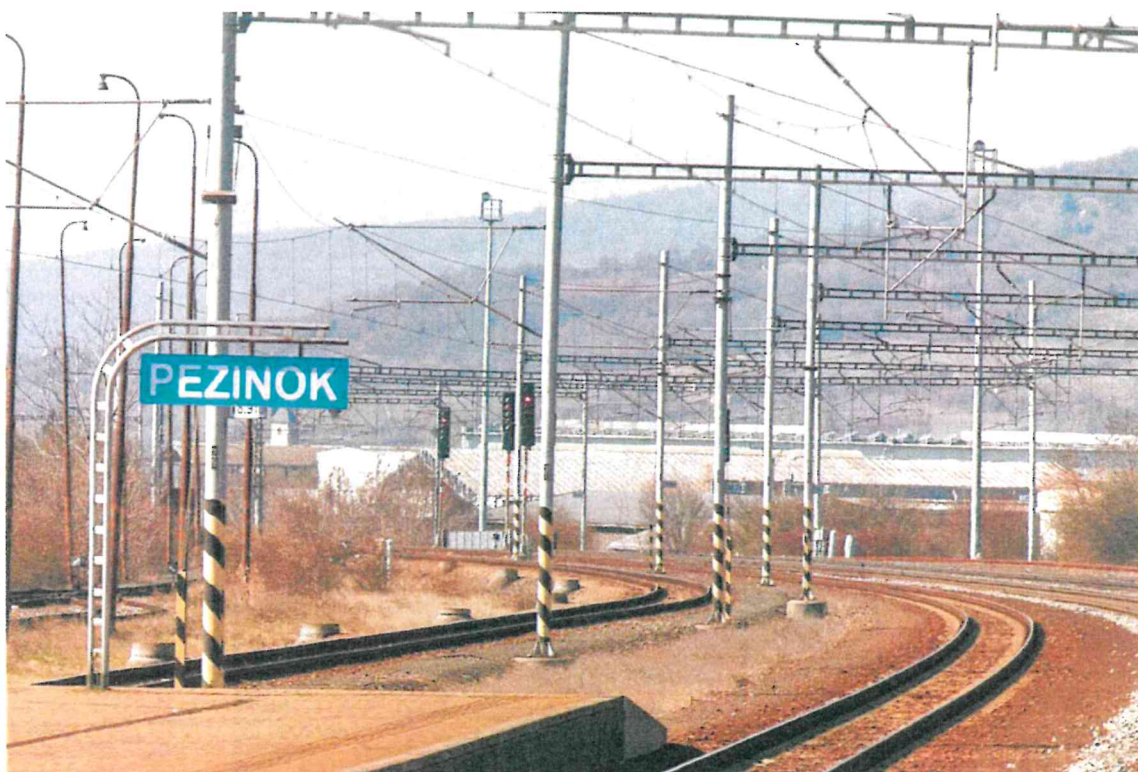
Počas výkonu ŠD bolo zistené, že dohľadnosť odchodových návestidiel pre najvyššiu dovolenú rýchlosť v zmysle ustanovenia predpisu ŽSR Z1 Pravidlá železničnej prevádzky (ďalej len „predpis ŽSR Z1“) čl. 479 písm. i), v zmysle základného vzťahu pre dohľadnosť návestidiel uvedeného v Technickej norme železníc 34 2610 (ďalej len „TNŽ 34 2610“) čl. 53, je 400 metrov, ktorá je dodržaná. Dohľadnosť návestidiel je pravidelne kontrolovaná v zmysle ustanovenia predpisu ŽSR Z 10 Pravidlá technickej prevádzky železničnej infraštruktúry (ďalej len „predpis ŽSR Z10“) čl. 585 písm. b), podrobnosti ustanovuje príloha č. 15A. Dohľadnosť sa v zmysle týchto ustanovení kontroluje z koľajiska. O vykonaní týchto kontrol sú vykonané zápisy v Záznamníku porúch zabezpečovacieho zariadenia a vyhotovené Protokoly o kontrole dohľadnosti návestných znakov (pozri príloha č.1, fotografie č. 1 - 7). Pri vyššej rýchlosti sa rušňovodič riadi informáciami, ktoré mu zobrazuje mobilná časť vlakového zabezpečovacieho zariadenia umiestnená na vozidle v zmysle predpisu ŽSR Z1 čl. 119. Kontrolou bolo zistené, že dohľadnosť odchodových návestidiel L1 – L4 sa kontroluje na dohľadnosť vypočítanú na najvyššiu dovolenú rýchlosť, čo je 540 metrov. V tejto vzdialenosti (ako aj vo vzdialenosti dohľadnosti 400 metrov v zmysle TNŽ 34 2610) viditeľnosť odchodových návestidiel ovplyvňuje ich umiestnenie v oblúku a ich rôzna kilometrická poloha, čo zapríčiňuje ich prekryvanie stožiarmi brán trolejového vedenia č. 31 - 39 ako aj návestidlami samými, pričom môže dochádzať k zameniteľnosti týchto odchodových návestidiel pri jazde vozidla, ktoré nie je vybavené mobilnou časťou vlakového zabezpečovacieho zariadenia (pozri príloha č.1, fotografie č. 8 - 11). V zmysle doručeného podnetu bolo preverené prekryvanie odchodového návestidla L4 tabuľou označujúcou názov dopravného bodu umiestnenou na nástupišti č.2, pri jazde dráhového vozidla po dopravnej koľaji č.1 v ŽST Pezinok (pozri príloha č.1, fotografie č. 12 a 13). Z pozorovania bolo zistené, že k čiastočnému prekrytiu jednotlivých svetiel odchodového návestidla L4 tabuľou dochádza (v závislosti od vertikálnej výšky pozorovania), vo vzdialenosti od začiatku výhybky č.3 (km poloha 19,355) až po služobný prechod medzi nástupišťami, pričom toto prekrytie nie je vo vzdialenosti určenej pre dohľadnosť tohto návestidla (540 metrov). V minulom období dochádzalo k mylným prevzatiam návestí na odchodových návestidlách L1 - L5 najmä vlakmi osobnej dopravy, čo dokladujú incidenty kategórie C4 (v zmysle predpisu ŽSR Z17 Nehody a mimoriadne udalosti), ktoré sa udiali v ŽST Pezinok, a ku ktorým došlo na predmetnom zhlaví železničnej stanice pri jazde vlakov rovnakých smerov. Predmetnú infraštruktúru využívajú z veľkej časti vozidlá bez inštalovanej mobilnej časti vlakového zabezpečovacieho zariadenia, ktoré by zabezpečilo prenos informácií na vlak.

*Fotografia č. 8: Prekrývanie odchodového návěstidla L2 stožiarom brány trolejového vedenia č.31 a súčasne odchodového návěstidla L4 stožiarom č.33, fotografované v km polohe 18,975, ŽST Pezinok, 19.3.2025*

**Dopravný úrad odporúča v zmysle ustanovení Vykonávacieho nariadenia Komisie (EÚ) č. 402/2013 o bezpečnostnej metóde hodnotenia a posudzovania rizík, ktorým sa zrušuje nariadenie (ES) 352/2009 (ďalej len „Vykonávacie nariadenie č. 402/2013“) v zmysle analýzy rizík pre zvyšovanie bezpečnosti (uplatnenie postupu pre zmierenie rizika) v nadväznosti na ustanovenie TNŽ 34 2610 čl. 58 písm. b) novo zriadiť samostatné opakovacie predzvesti odchodových návestidiel L1 – L5.**

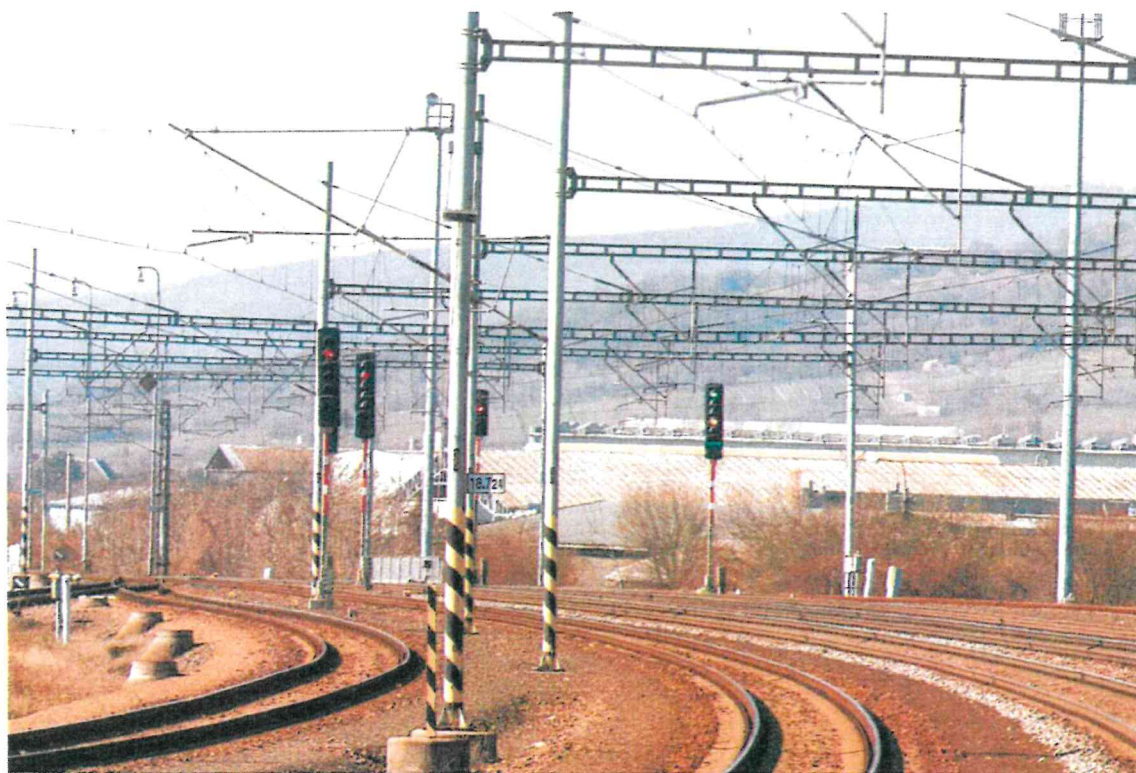
*Fotografia č. 9: Prekrývanie odchodového návěstidla L1 odchodovým návěstidlom L5, fotografované v približnej vzdialenosti 400m od odchodového návěstidla L1 (oblasť dohľadnosti návěstidla L1 z 1.koľaje), ŽST Pezinok, 19.3.2025*

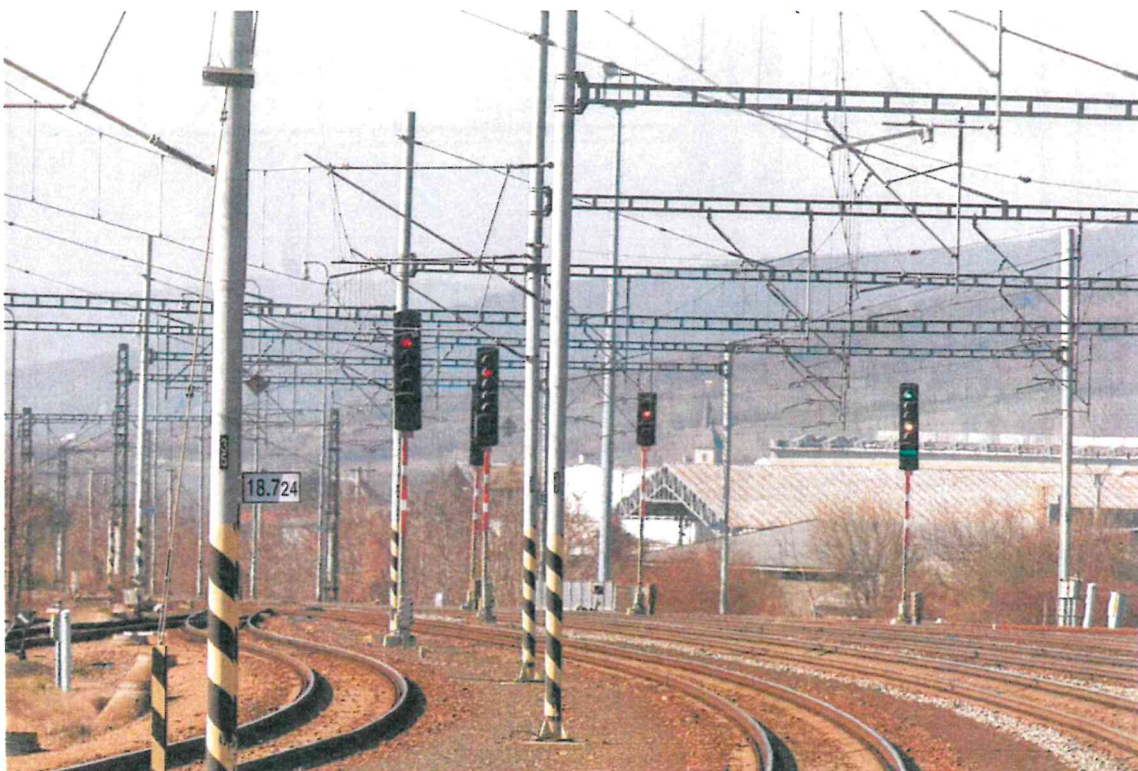
*Fotografia č. 10: Prekrývanie odchodového návěstidla L1 odchodovým návěstidlom L3, fotografované v km polohe 18,783 (oblasť dohľadnosti návěstidla L1 z 1.koľaje), ŽST Pezinok, 19.3.2025*

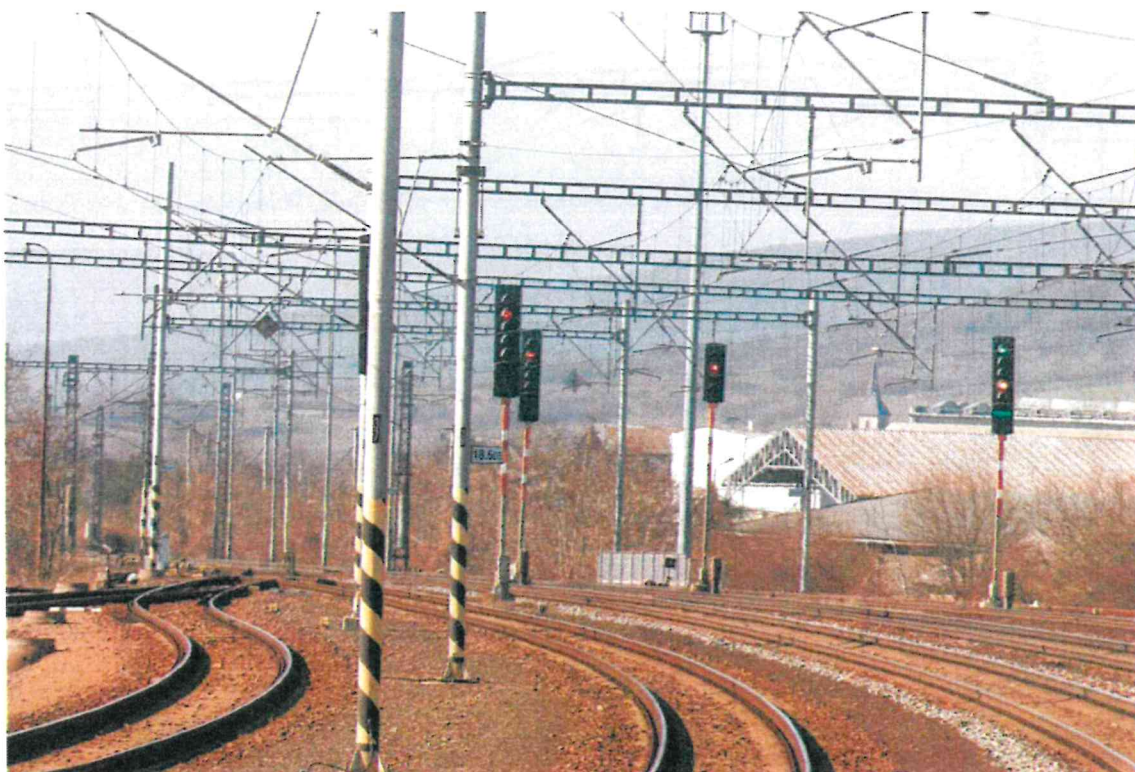
*Fotografia č. 11: Prekrývanie odchodového návěstidla L5 stožiarom brány trolejového vedenia č.37, fotografované v km polohe 18,754, ŽST Pezinok, 19.3.2025*

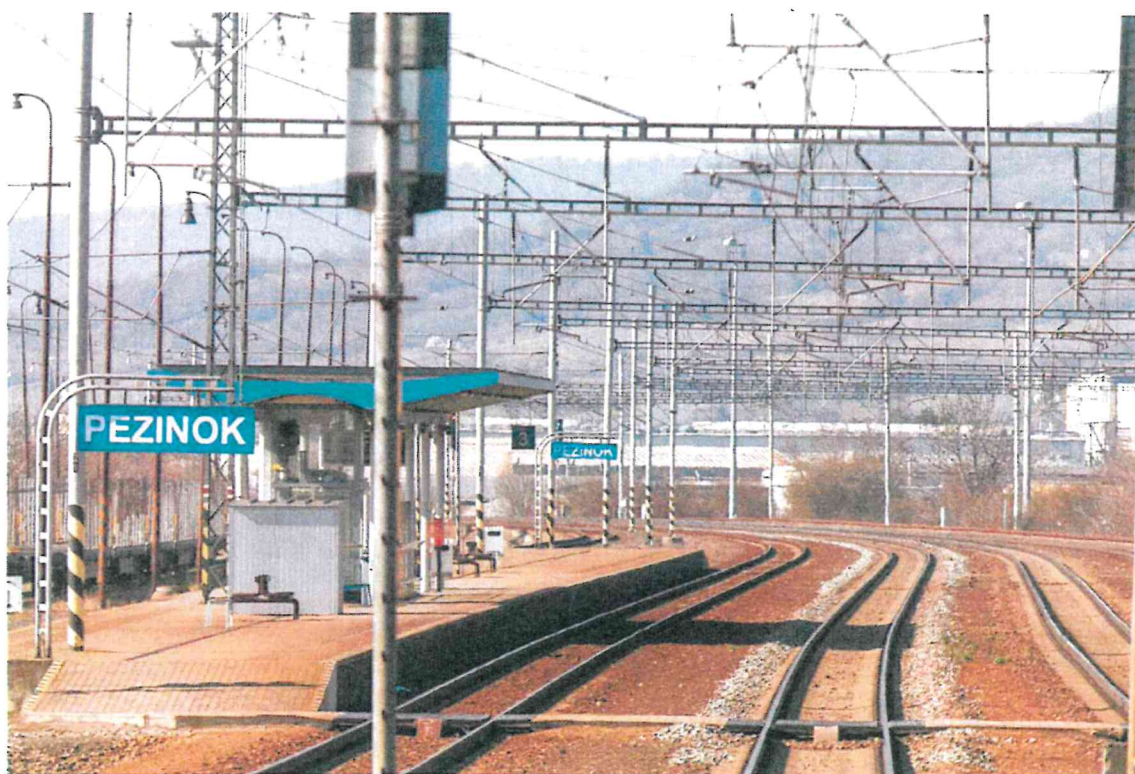
*Fotografia č. 12: Prekrývanie odchodového návestidla L4 tabuľou označujúcou názov dopravného bodu pri jazde po dopravnej koľaji č. 1, fotografované v km polohe 19,355, ŽST Pezinok, 19.3.2025*

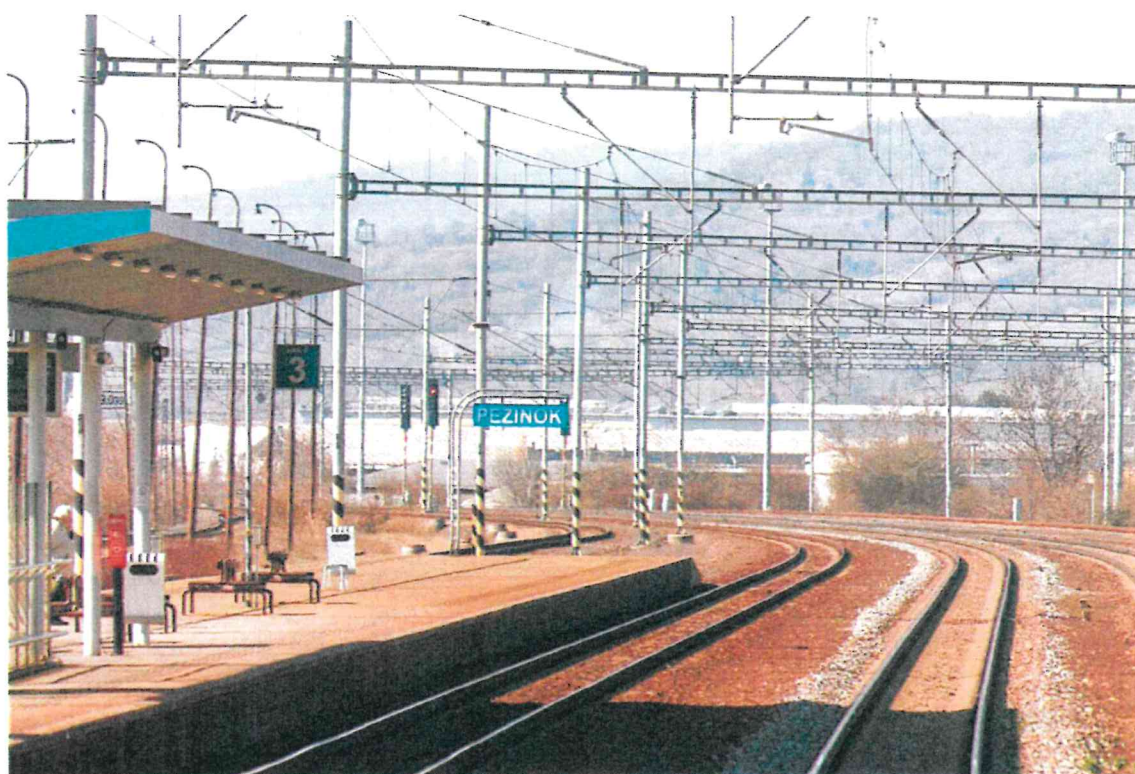
*Fotografia č. 13: Prekrývanie odchodového návestidla L4 tabuľou označujúcou názov dopravného bodu pri jazde po dopravnej koľaji č. 1, ŽST Pezinok, 19.3.2025*
